Granit-Steinbruch

Rauhenberg

LANDSCHAFTSPFLEGERISCHER BEGLEITPLAN

Datum: 05. Juni 2019

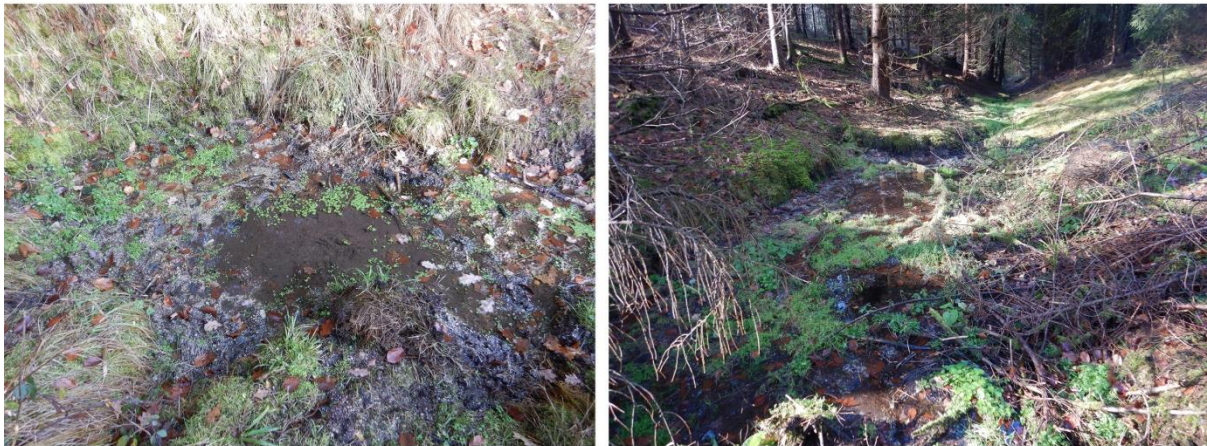
Abbildung 2: Kartierte Wasseraustritte Nr. 2 (links) und Nr. 3 (rechts) (Bild: OPUS, 2017)

<p>stark schüttender Punkt-Wasseraustritt, der unmittelbar in den angrenzenden Oberflächenabfluss übergeht. Lage in engem Kerbtal, welches teilweise verbreitert ist und sumpfig, anmoorige Flächen aufweist. Wasseraustritte außergewöhnlich artenreich.</p> <p><u>Umliegende Vegetation:</u> Buchen und Fichten</p> <p><u>Artnachweise:</u></p> <ul style="list-style-type: none"> – <i>Agrostis canina</i> – <i>Cardamine amara</i>, <i>C. flexuosa</i> – <i>Carex remota</i> – <i>Chrysosplenium alternifolium</i> – <i>Galium uliginosum</i> – <i>Sphagnum paustis</i> – <i>Sphagnum squarrosum</i> – <i>Sphagnum teres</i> – <i>Stellaria alsine</i> <p>Weiter abwärts Aufstau (Teich ca. 20 x 5 m). Dieser mit Artnachweisen von <i>Elodea canadensis</i> und <i>Callitriche palustris</i>, randlich <i>Sphagnum</i> und <i>Lycopus europaeus</i>.</p>	5432829	
3	<p>Punktwasseraustritt (1 m²)</p> <p>Punkt-Wasseraustritt mit einer Fläche von ca. 1 m². Anschließend grusiges Bett. Nährstoffreicher Austritt mit <i>Scirpus sylvestris</i>, <i>Juncus effusus</i>, <i>Solanum dulcamara</i>, <i>Hypericum tetrapterum</i>. Wasseraustritt relativ schwach schüttend mit viel <i>Juncus effusus</i> am Bachrand. Bach relativ offen.</p>	4526508 5432496	ja

4	<p>Wasseraustritt</p> <p>Wasseraustritt mit einer Größe von ca. 6 x 4 m. Grusiges Bett, nährstoffreich mit <i>Scirpus sylvestris</i>, <i>Juncus effusus</i>, <i>Solanum dulcamara</i>, <i>Hypericum tetrapterum</i>. Wasseraustritt relativ schwach schüttend mit viel <i>Juncus effusus</i> am Bachrand</p> <p><u>Umliegende Vegetation:</u> junger Buchenwald; bachabwärts mit Felsbereichen</p>	4526633 5432612	ja
5	<p>Wasseraustritt</p> <p>Wasseraustritt als Wildschwein-Suhle genutzt. Etwa 1 m breiter Wasseraustritt mit <i>Callitriche palustris</i> agg.</p> <p><u>Umliegende Vegetation:</u> Fichtenaufforstung (junge Ausprägung)</p> <p>Anschließend Oberflächenabfluss bis ca. 5 m verbreitert und in sehr gutem Zustand.</p> <p><u>Artnachweise:</u></p> <ul style="list-style-type: none"> – <i>Agrostis canina</i> – <i>Cardamine amara</i>, <i>C. flexuosa</i> – <i>Carex remota</i> – <i>Chrysosplenium alternifolium</i> – <i>Galium uliginosum</i> – <i>Glyceria fluitans</i> – <i>Myosotis palustris</i> – <i>Sphagnum palustris</i> – <i>Sphagnum squarrosum</i> – <i>Stellaria alsine</i> 	4526640 5432810	ja
